RAPPORT D'ENQUÊTE AÉRONAUTIQUE
A04O0016

RUPTURE DE L'ESSIEU DU TRAIN AVANT

DE L'AIRBUS A321-211 C-GJWI
EXPLOITÉ PAR AIR CANADA
À L'AÉROPORT INTERNATIONAL
LESTER B. PEARSON
DE TORONTO (ONTARIO)
LE 19 JANVIER 2004

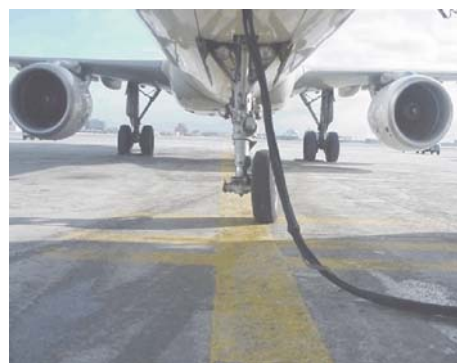
Photo 1. Appareil à la porte, peu après son arrivée

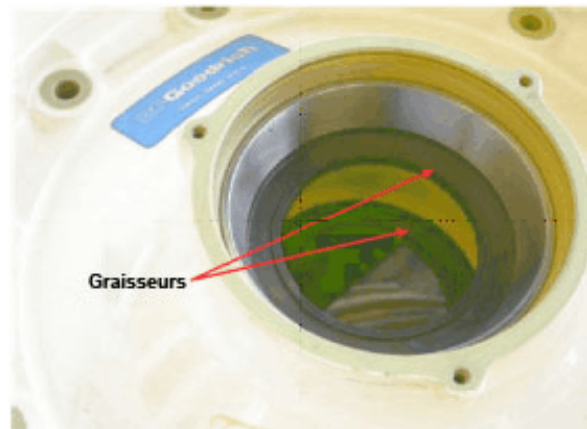
On a découvert que le côté intérieur de la roue était recouvert de graisse décolorée. Le graisseur du roulement intérieur, qui se trouve habituellement près du roulement afin de réduire la migration de la graisse ainsi que l'endommagement ou la rupture ultérieure du roulement, a été retrouvé détaché et appuyé contre le graisseur du roulement extérieur. Les deux surfaces de contact étaient propres et elles ne comportaient aucune trace de graisse. Les graisseurs (voir la photo 2) sont faits d'un genre de caoutchouc et ils sont maintenus en place par un

Photo 2. Emplacement des graisseurs à l'intérieur de la roue

bourrelet saillant moulé sur leur pourtour. Une fois installé, ce bourrelet se loge dans une rainure de la roue. Pendant l'installation de la roue, il se peut que le graisseur soit déplacé, car la roue est glissée sur l'essieu du train avant. Si tel est le cas, il se peut que ce déplacement passe inaperçu, car l'installateur ne peut voir le graisseur en raison de la position de ce dernier à l'intérieur de la roue.

Air Canada a également publié une alerte à la maintenance et modifié sa fiche de travail d'installation des trains, afin d'insister sur l'importance de l'inspection des trains avant une installation et de s'assurer que les outils et les couples de serrage recommandés pour l'installation sont utilisés conformément au *Manuel d'entretien de l'aéronef*. On a modifié les manuels de réparation des trains d'Air Canada, afin de sensibiliser les techniciens à l'importance de l'installation des graisseurs et des joints.

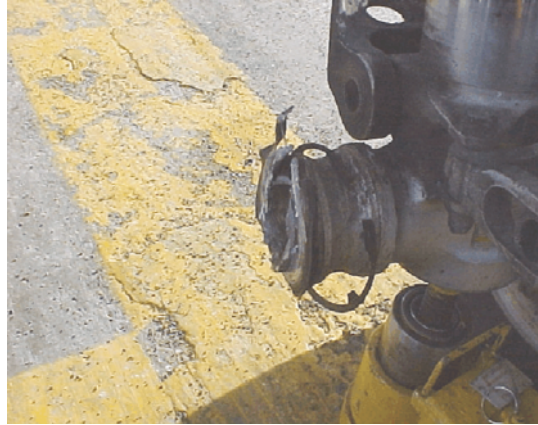
On a inspecté l'essieu des roues du train avant, et il a été établi qu'il s'était rompu le long de sa circonférence, près du joint (voir la photo 3 et l'annexe A). Les deux surfaces de rupture semblaient souillées de taches émanant de la surface du diamètre intérieur. De plus, les surfaces de rupture étaient recouvertes de résidus carbonés. Tout indiquait que l'essieu avait été soumis à des températures élevées, car la peinture des surfaces intérieure et extérieure était boursouflée, écaillée et décolorée, et le cadmiage avait fondu et il s'était resolidifié pour former des perles. La rupture avait pris naissance à la surface du diamètre intérieur de l'essieu. Un cadmiage protège contre la corrosion les surfaces des diamètres intérieur et extérieur de l'essieu.

Photo 3. Gros plan de l'essieu

On a utilisé un microscope électronique à balayage pour examiner les surfaces de rupture de l'essieu. La partie tachée de ces dernières correspondait à une rupture intergranulaire en blocs, typique des aciers fragilisés. Le reste des surfaces était d'aspect ductile.

L'analyse radiographique à rayons X diffusés du spectre des surfaces intergranulaires a révélé la présence de cadmium, ce qui a confirmé que le mode de rupture de l'essieu avait été entraîné par la fragilisation provoquée par le métal liquide (cadmiage). Les microstructures du matériau dont est constitué l'essieu étaient conformes à celles d'un acier à haute résistance typique, comme on doit en trouver dans ce genre d'application.

La chaleur générée par le frottement du roulement défectueux a fait monter la température de l'essieu au-dessus du point de fusion du cadmium, lequel est supérieur à 321 °C. Tout indiquait également que le manchon en alliage d'aluminium avait partiellement fondu, ce qui nécessite une température de plus de 660 °C.

Air Canada a pris des mesures pour que les essieux des trains avant de ses appareils soient recouverts de SermeTel[®], afin de réduire les risques d'une rupture des essieux qui résulterait d'une infusion de cadmium provoquée par une température de frottement élevée due à des ruptures de roulements. Le SermeTel[®] est une base anticorrosive résistante aux produits chimiques qui est appliquée comme premier revêtement avant l'application de revêtements décoratifs constitués de peinture à la résine époxyde et au polyuréthane. Il s'agit d'un composé inorganique constitué d'un milieu de suspension aqueux renfermant un mélange de chromate de magnésium, de phosphates et de silicates ainsi que de la poudre d'aluminium.
